**AVIS DE SÉCURITÉ URGENT**  
**Défaillance 16 - Haut-parleur**  
**Pompe à insuline t:slim X2**  
**Référence du fabricant : FSCA-2025-001**

Le 2 septembre 2025

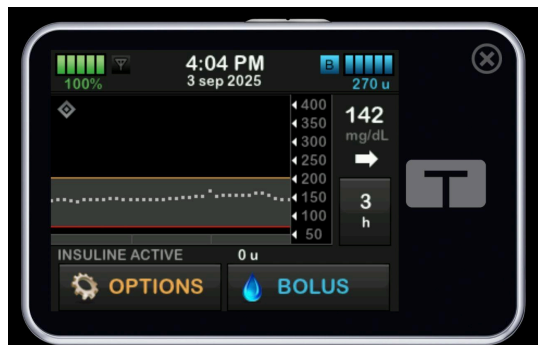
Etape 1

Pour vous aider à localiser le numéro de série sur votre pompe, référez-vous aux images ci-dessous :
